屋根塗替え工事

塗装工事

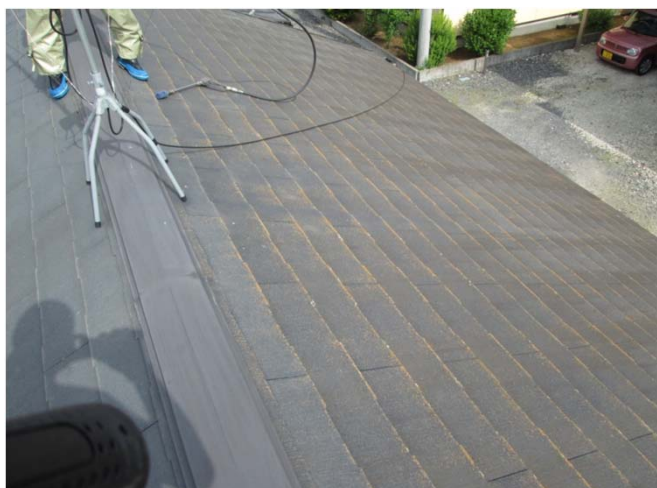
1. コロニアル屋根 施行前

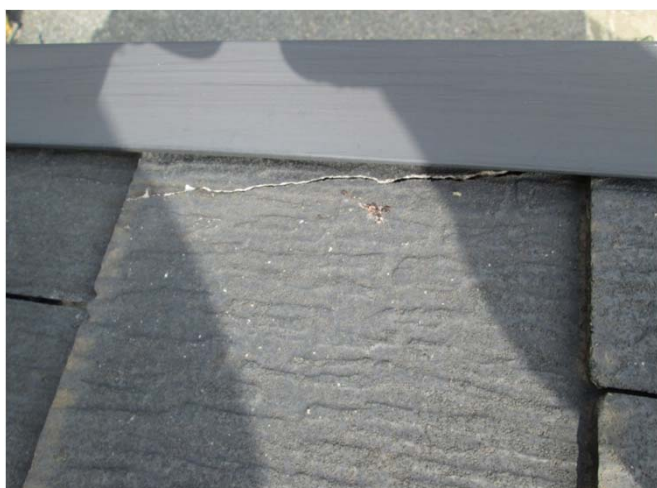
3. ヒビ割れ ノンブリード変性シリコンにて補修

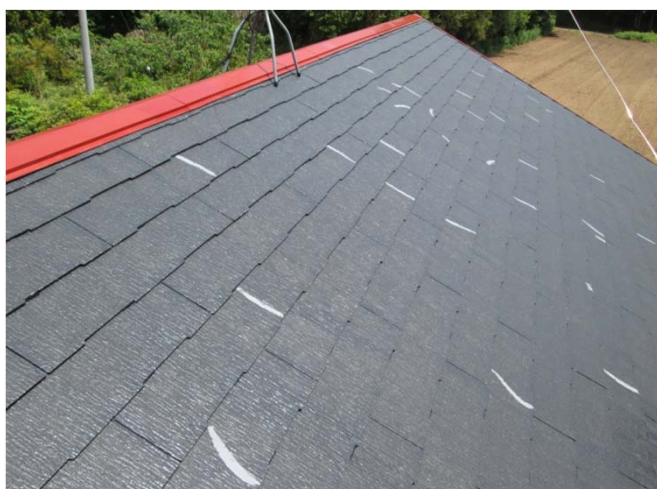
5. 棟板金サビ止め塗り ヒビ割れ補修

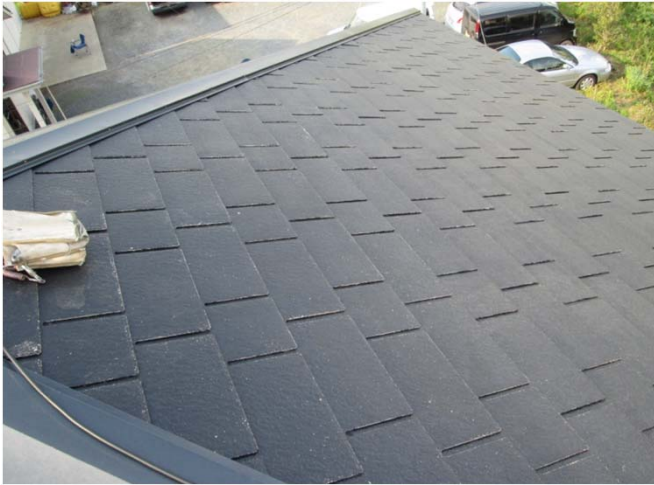
1. 高圧洗浄後 塗装前状況
